ĐÁNH GIÁ HIỆN TRẠNG
VÀ GIẢI PHÁP SỬA CHỮA KÊNH CHÍNH
BẮC HỒ CHỨA NƯỚC PHÚ NINH

TÓM TẮT LUẬN VĂN THẠC SĨ KỸ THUẬT

GIẢI PHÁP SỬA ĐOẠN KÊNH TỪ KM14+003,38 ĐẾN K15+154,5

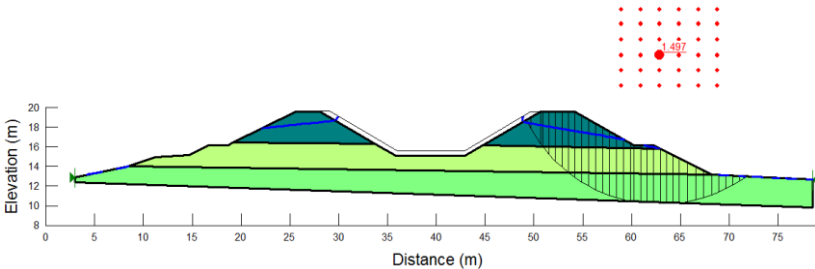
Hình 3.9. Kết quả tính ổn định mái ngoài bờ phải
(hiện trạng, THPT: trường hợp 1, Morgenstern-Price Method)

+ Hệ số ổn định tính toán của mái ngoài bờ phải là $k=1,497 > [k]=1,15$ (Bảng 7, TCVN 8216: 2009 [17]), do vậy kênh không bị trượt mái ngoài.

- Do hiệu quả chống thấm của tường Jet-grouting (đường bão hòa hạ thấp) đã dẫn đến tăng hệ số ổn định của mái ngoài bờ phải (tăng 19.3%, kết quả ở Hình 3.9 và Hình 3.26). Lý giải cho kết quả này là do tường chống thấm Jet-grouting có hệ số thấm khá nhỏ $k=1 \times 10^{-8}$ m/s so với đất thân bờ kênh hiện trạng (hệ số thấm bình quân gia quyền của lớp 2, 3 và 4 là 4×10^{-6} m/s). Do đó, khả năng tiêu hao cột nước thấm của tường Jet-grouting rất lớn, điều này được minh chứng bằng kết quả trên Hình 3.25.

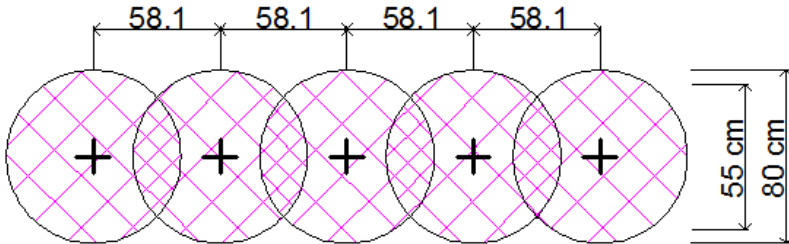
Vì kênh chính Bắc Phú Ninh có chiều cao thấp < 10m và bề rộng đỉnh kênh 4,5 m nên theo tiêu chuẩn TCCS 05:2010/VKHTLVN[17] ta có thể bố trí một hàng cọc D80 cm với giao thoa kín khít giữa hai cọc lớn hơn 20cm, tạo chiều dày tường chống thấm hiệu dụng là $t = 55$ cm (hình 3.23), với hệ số thấm của tường là $k = 1 \times 10^{-8}$ m/s (hàm lượng xi măng khoảng 350 kg/m^3 [17]).

Hình 3.23. Sơ đồ bố trí mũi khoan Jet-grouting

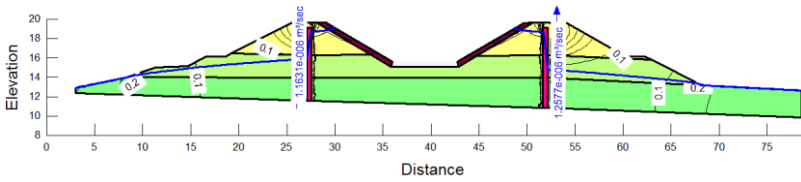
Hình 3.24. Kết quả tính thấm (đường bão hoà, gradient XY và lưu lượng thấm)
(cọc Jet-grouting, THPT: trường hợp 1)

- Sau khi chống thấm bằng Jet-grouting đường bão hòa đã hạ thấp và thoát ra ở chân kênh, đồng thời gradient thấm lớn nhất tại vị trí dòng thấm thoát ra của cả bờ trái lẫn bờ phải là 0,2 (Hình 3.24 và Bảng 3.4) nhỏ hơn [Jk]=0,55 [2]. Do vậy, giải pháp sửa chữa đề xuất đảm bảo không sinh ra biến dạng thấm ở mái ngoài kênh;

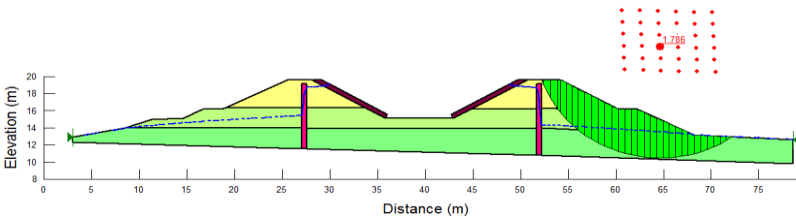
Hình 3.26. Kết quả tính ổn định mái ngoài bờ phải
(Jet-grouting, THPT: trường hợp 1, Morgenstern-Price Method)

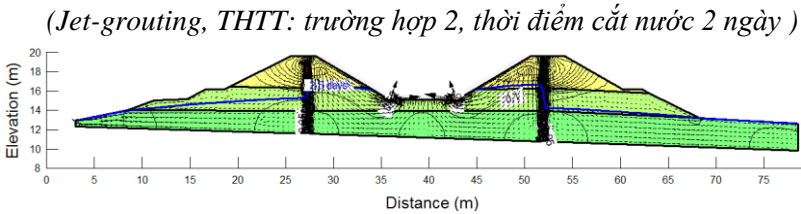
Hình 3.31. Kết quả tính thấm (vectors thấm và đường bão hoà ở thời điểm 2,5 ngày)
(Jet-grouting, THPT: trường hợp 2, thời gian cắt nước 2,5 ngày)

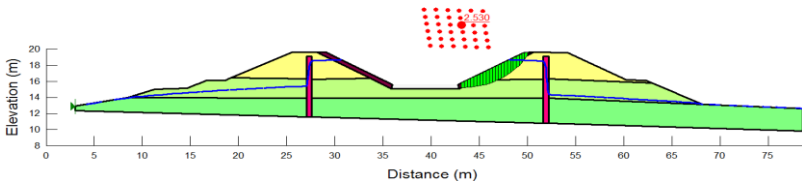
Hình 3.35. Kết quả tính ổn định mái trong bờ phải
(Jet-grouting, THPT: trường hợp 2, bước thời gian $t=8$ giờ, thời gian cắt nước 2 ngày, Morgenstern-Price Method)

- Dòng thấm ngược sẽ gây ra lực thấm ảnh hưởng tiêu cực đến ổn định trượt của mái trong kênh. Điều này được minh chứng bằng kết quả thể hiện từ Hình 3.35 đến Hình 3.38, hệ số ổn định giảm từ 2,53 xuống 2,11 tương ứng với bước thời gian $t=8$ giờ và $t=48$ giờ. Tuy nhiên, các hệ số ổn định này đều lớn hơn giá trị ổn định cho phép ($[k]=1,15$ [2]). Do vậy, mái trong của kênh đảm bảo không bị trượt mái.

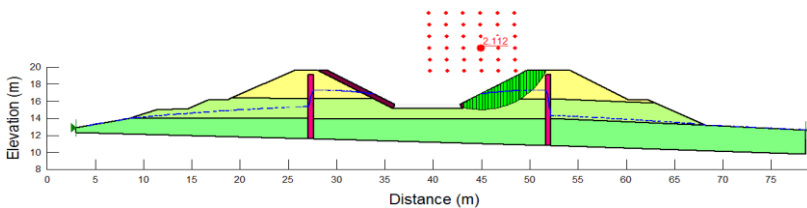
Hình 3.38. Kết quả tính ổn định mái trong bờ phải
(Jet-grouting, THPT: trường hợp 2, bước thời gian $t=48$ giờ, thời gian cắt nước 2 ngày, Morgenstern-Price Method)
